## *Slutrapport RS 2015:02*

VIKING GRACE/SUNNI – kollision i Furu-  
sundsleden den 19 april 2014

Diariernr S-50/14

2015-04-13

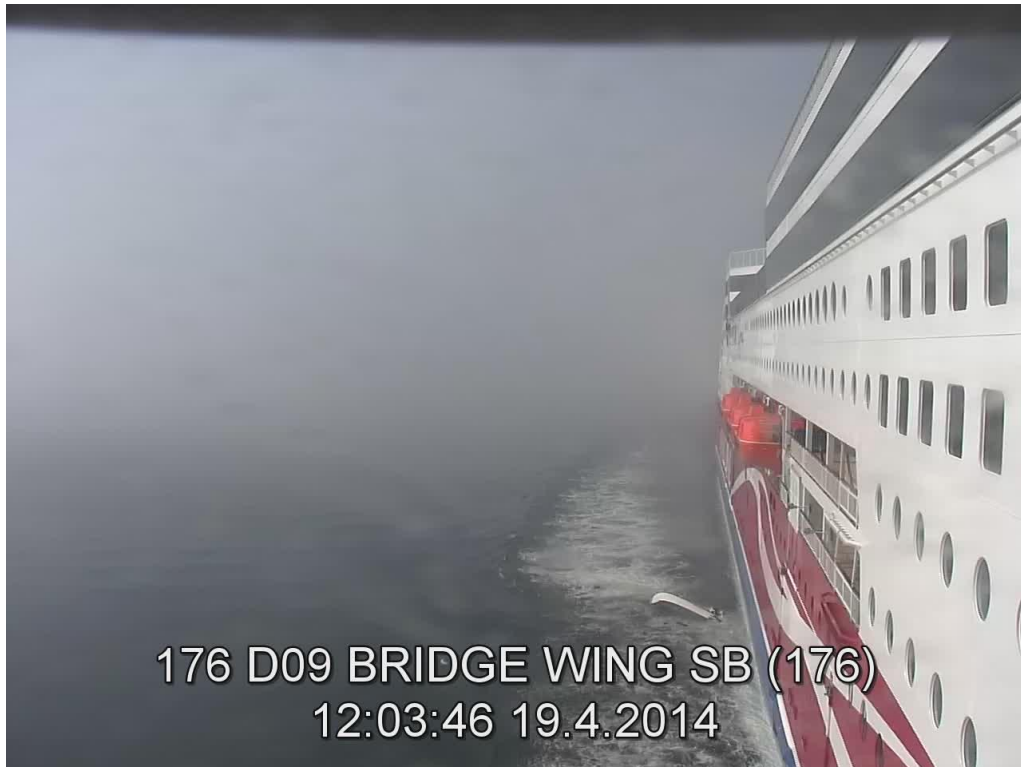
VIKING GRACE träffade SUNNI med fören kring mitten på SUNNI:s styrbordssida. Klockan var då 11.07.42, och SUNNI trycktes nedåt under vattnet, fördes en kort stund med VIKING GRACE och kom sedan över på det större fartygets styrbordssida (se figur 5-6). Varken befälhavaren på SUNNI eller besättningen på VIKING GRACE genomförde någon undanmanöver för att undvika kollisionen.

Figur 5. Från övervakningskamera på styrbordssidan på VIKING GRACE. Klockslaget på kameran är inte synkroniserat med andra tidsangivelser. Bild: Viking Line.

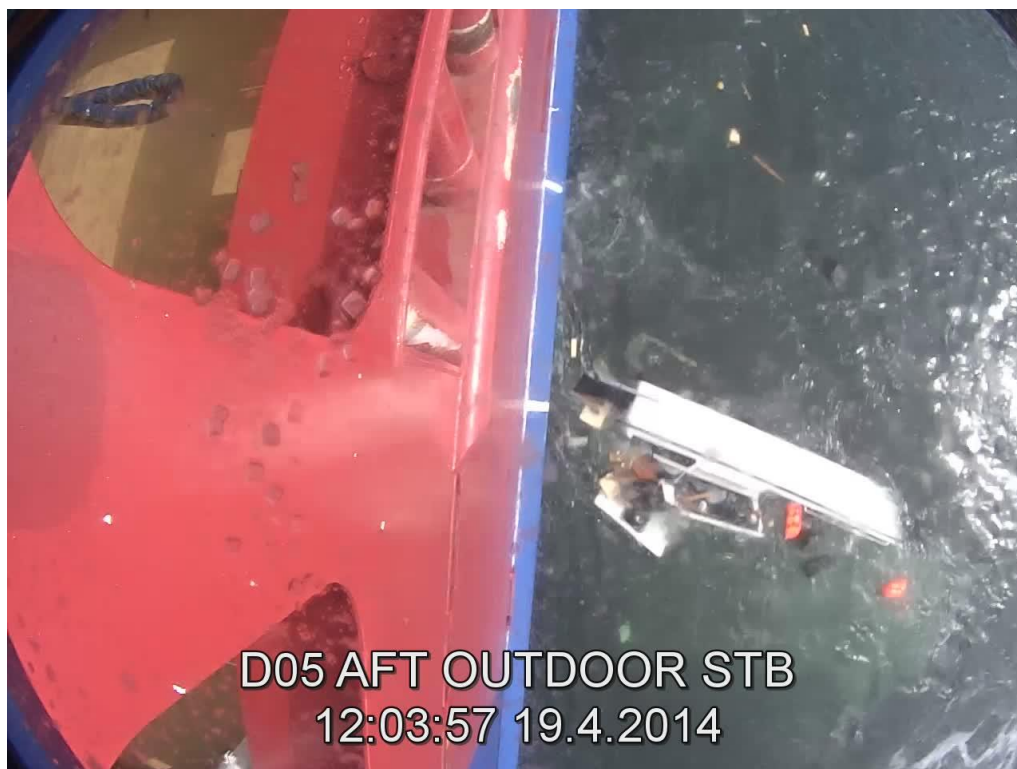
Figur 6. Från övervakningskamera på VIKING GRACE. Klockslaget på kameran är inte synkroniserat med andra tidsangivelser. Bild: Viking Line.

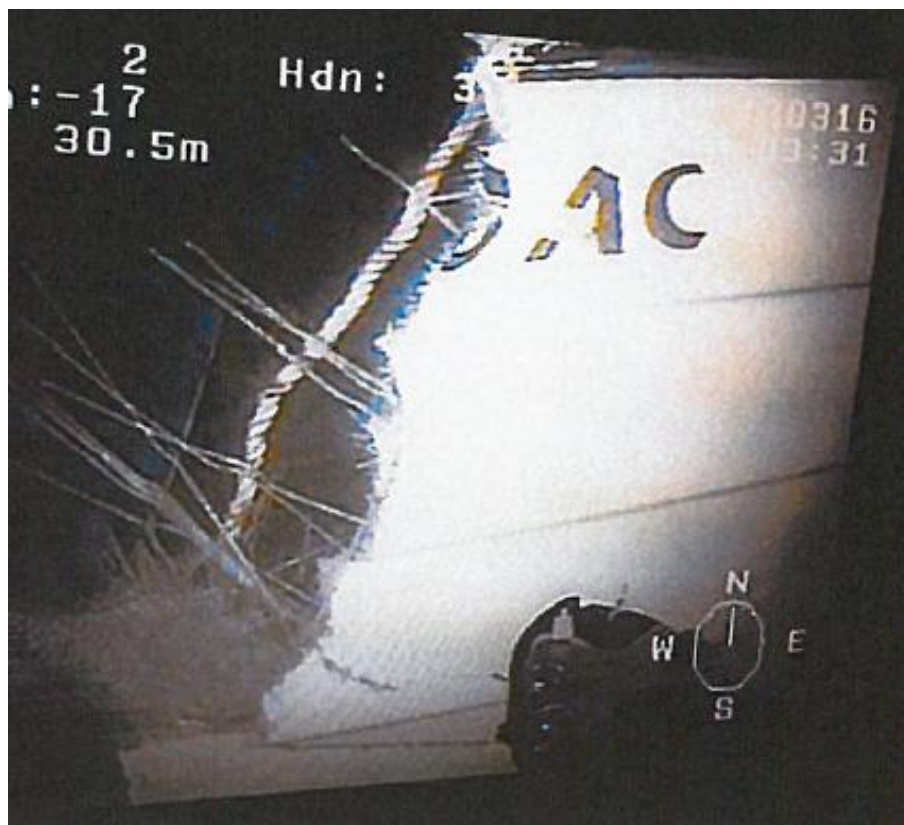
Skadorna på SUNNI var omfattande och ledde till ett totalhaveri. Kollisionen skedde på styrbord sida med en kraftig inträngning och brott i båtens skrov och hytt. Bilder från omedelbart efter kollisionen och den dykarundersökning som Kustbevakningen (KBV) utfört efter händelsen har visat att båten till stora delar krossats (se figur 7).

Figur 7. Bild av SUNNI:s skrov från Kustbevakningens dykning. Bild: KBV.

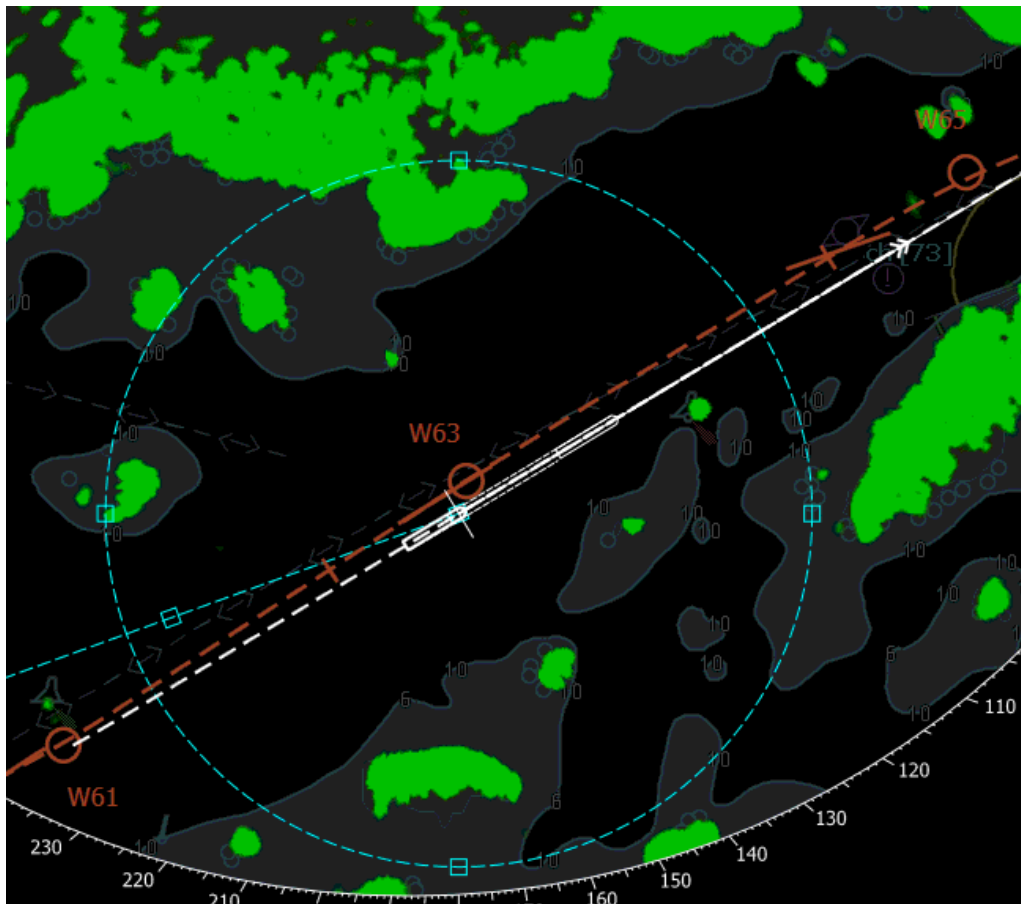
klockan 11.05.42 LT<sup>19</sup>, alltså två minuter före kollisionen (se figur 12), syns ett eko som befinner sig strax sydväst om den gröna prick som markerar inseglingen till gästhamnen Södersundet, ca 021° om babord med utgångspunkt från VIKING GRACE:s kurslinje. Dessutom syns ett eko i närheten av den gröna prick som markerar nordvästkanten av den större farleden.

På de följande tre bilderna kan man se ett eko allt närmare det som senare skulle bli platsen för kollisionen, och ett annat som håller sig i närheten av de nämnda gröna prickarna. På den sista bilden, som i VDR-en är tidsdaterad till LT 11.07.42, syns ett eko uppe vid inseglingspricken till Södersundet samt ett större eko omedelbart öster om den gröna prickken ute vid den större farleden. På två av bilderna syns också ett par mindre ekon.

Figur 12. Bild från VIKING GRACE:s VDR två minuter före kollisionen. VIKING GRACE befinner sig i mitten av den streckade cirkeln, och hennes kurslinje är markerad med vitt. Uppe till höger i bild syns några ekon, varav ett är SUNNI. Bild: Viking Line.

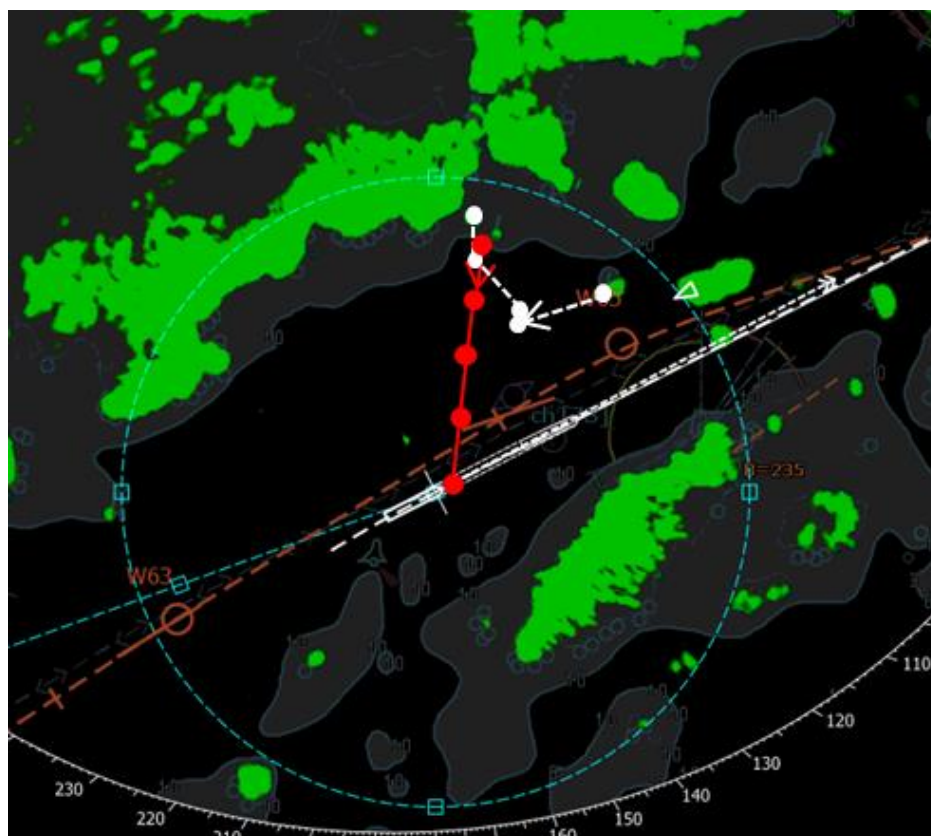
Genom att plotta ekona får man fram att ett eko kommer från Södersundet och rör sig i en jämn och rak rörelse mot Gräskö, medan ett annat rör sig med varierad hastighet och kurs från området kring den gröna prickken vid farledskanten mot inloppet till Södersundet (se figur

13). Farten på det förstnämnda ekot kan med god säkerhet bestämmas till omkring 12,5 knop, vilket med en radar inställd på 1,5 M ger ca 7 minuters framförhållning. Den relativa farten mellan detta eko och VIKING GRACE blir då ca 27 knop, vilket leder till att framförhållningen minskar till drygt 3 minuter.

Figur 13. Bild från VIKING GRACE:s VDR vid kollisionen. Markeringar som visar de mindre ekonas förflyttningar är inlagda. De röda punkterna är SUNNI, medan de vita är det andra, okända ekot. Det lite större ekot uppe till höger, märkt med en vit triangel, är den inkommande VIKING CINDERELLA. Bild: Viking Line.
