## *Slutrapport RS 2015:02*

VIKING GRACE/SUNNI – kollision i Furu-  
sundsleden den 19 april 2014

Diariernr S-50/14

2015-04-13

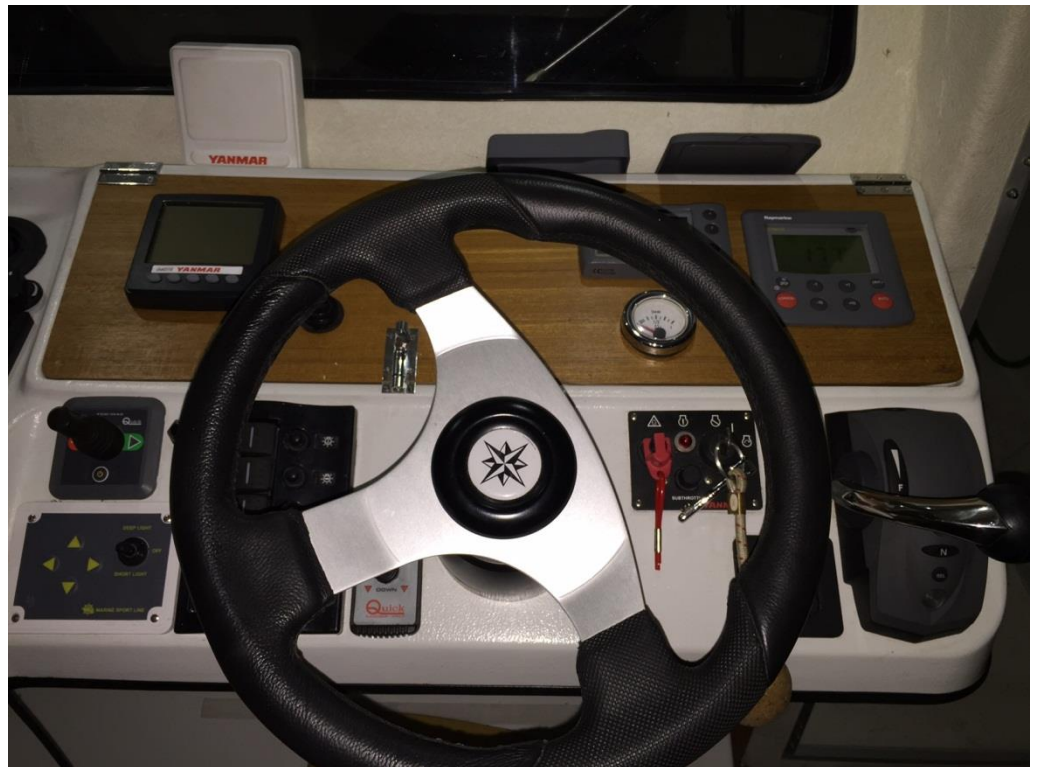
På SUNNI fanns också bl.a. VHF-radio, inställd på kanal 16<sup>10</sup>, en magnetkompass, signalhorn och automatstyrning (se figur 9). Dessutom fanns enligt uppgift livräddningsutrustning i form av ett tiotal flytvästar, förvarade i tofterna ute på däck, och en uppblåsbar flotte för tio personer ovanpå hyttaket. Flotten var inte utrustad med hydrostatutlösare, dvs. den kunde inte lösas ut automatiskt. Någon AIS<sup>11</sup> fanns inte. Båten var byggd med ett öppet däck föröver och hytten akterut. Hytten nåddes via en dörr på förkant, och det fanns också en lucka i hyttaket, avsedd bl.a. för eventuell evakuering.

Figur 9. Interiör från en Sunmar 870. Bild: privat.

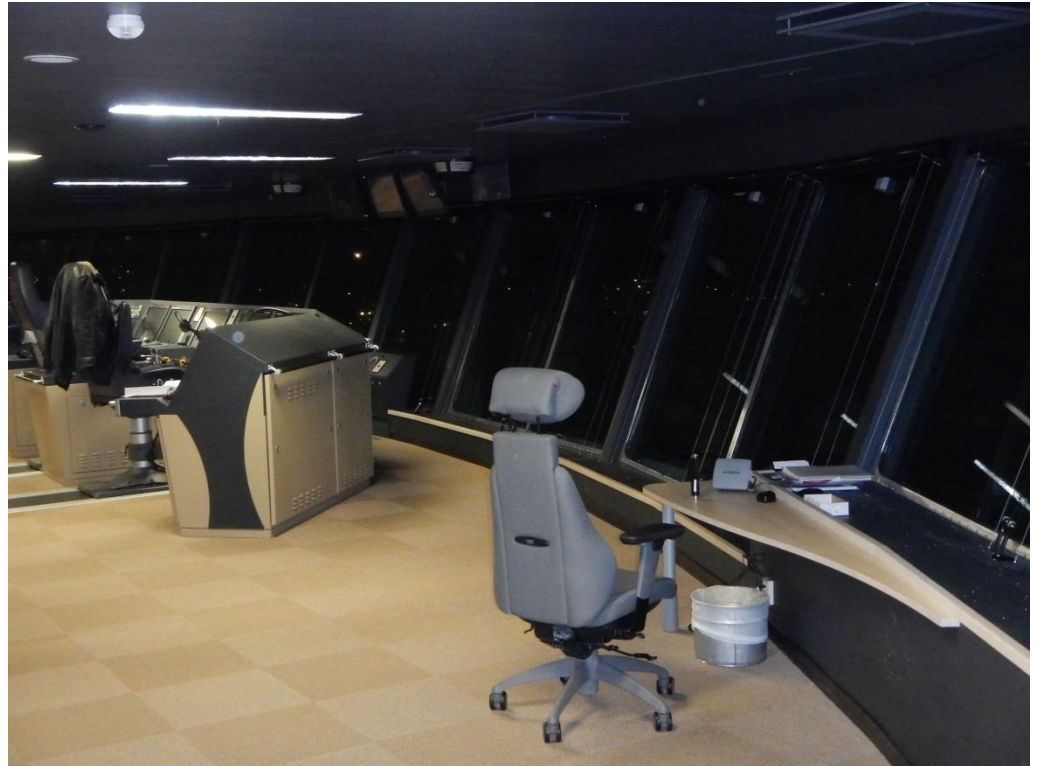
Figur 10. Utkikens (närmast) och navigatörernas platser på VIKING GRACE:s brygga. Av navigatörernas platser befinner sig befälhavarens längst bort, utanför bild.

Möjligheten att kunna uppfatta en ljudsignal hör till de krav som gäller för utkik. På VIKING GRACE hade man väl försäkrat sig om att uppfylla kravet genom den ljudanordning som kallas elefantöra. Ljudanläggningen var dock inte placerad i anslutning till utkikens plats.
